**UNIVERSIDAD NACIONAL AMAZÓNICA DE MADRE  
DE DIOS**

**TESIS**

**“EFECTO DE LA ACTIVIDAD MINERA EN LA CALIDAD DEL  
AGUA EN CUATRO QUEBRADAS DE LA COMUNIDAD  
NATIVA SAN JOSÉ DE KARENE - MADRE DE DIOS”**

**Puerto Maldonado, Julio 2022**

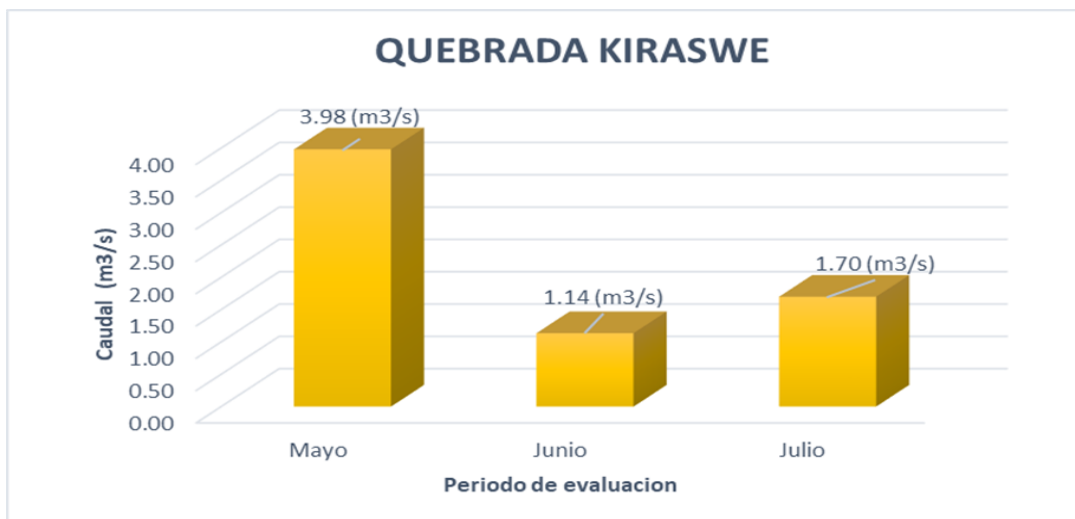
La mayor descarga fue de 3.98 ( $m^3/s$ ) durante el mes de mayo y la menor descarga el mes de junio con 1.13 ( $m^3/s$ ) **(Figura 3)**.

**Figura 3.** Descarga y/o caudal Quebrada Kiraswe con impacto por actividad minera.

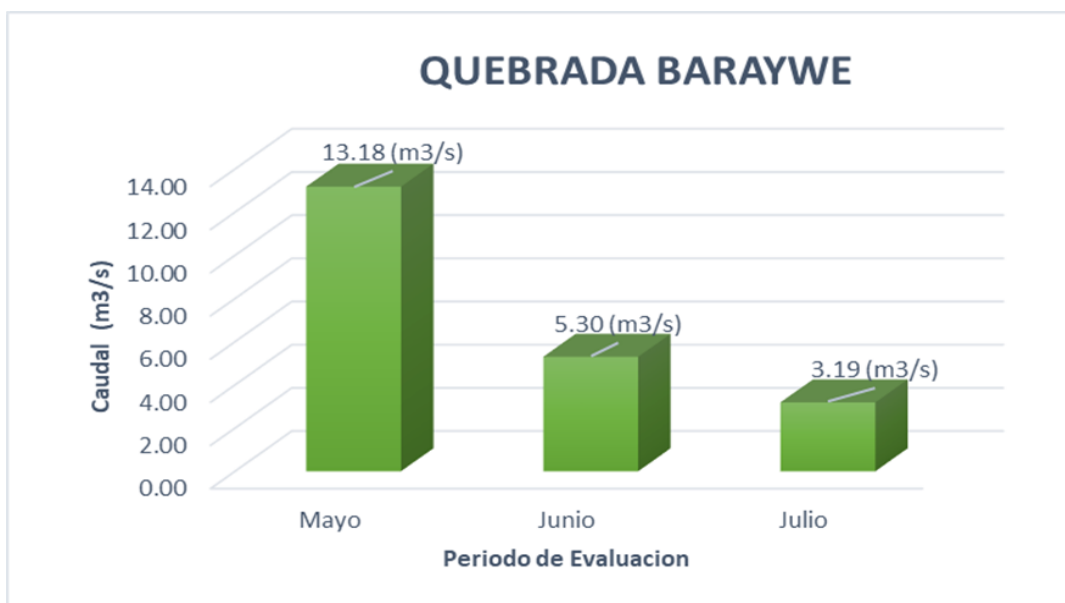
La mayor descarga fue de 13.18 (m³/s) en el mes de mayo y la menor descarga el mes de Julio con 3.19 (m³/s) diferencia de datos debido al represamiento de agua y precipitación pluvial. **(Figura 6).**

**Figura 6.** Descarga y/o caudal quebrada Baraywe sin impacto por actividad minera.

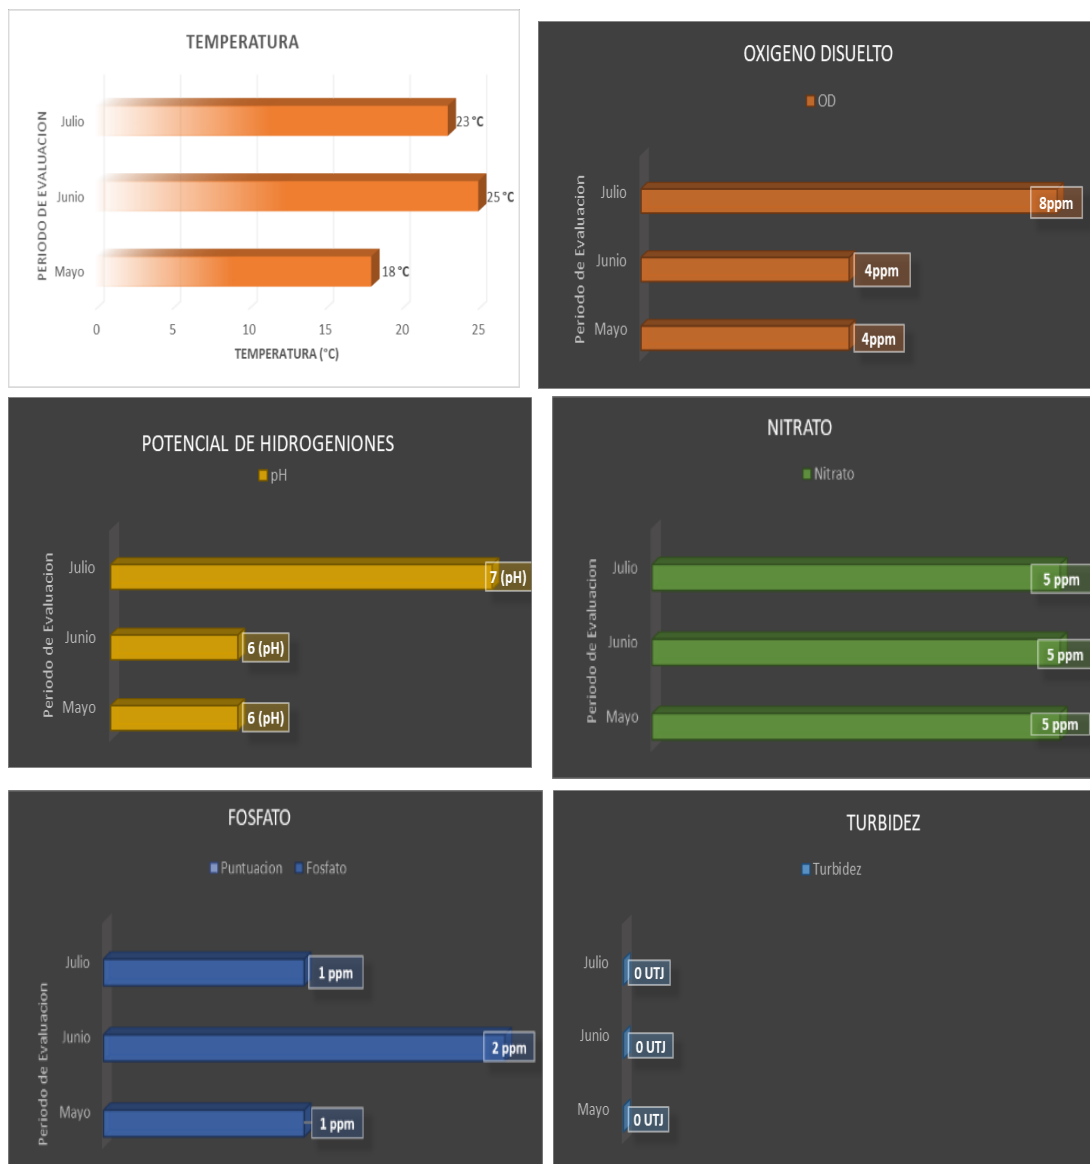
**Figura 7.** Representación gráfica de los parámetros físico-químicos de las quebradas sin impacto por actividad minera.

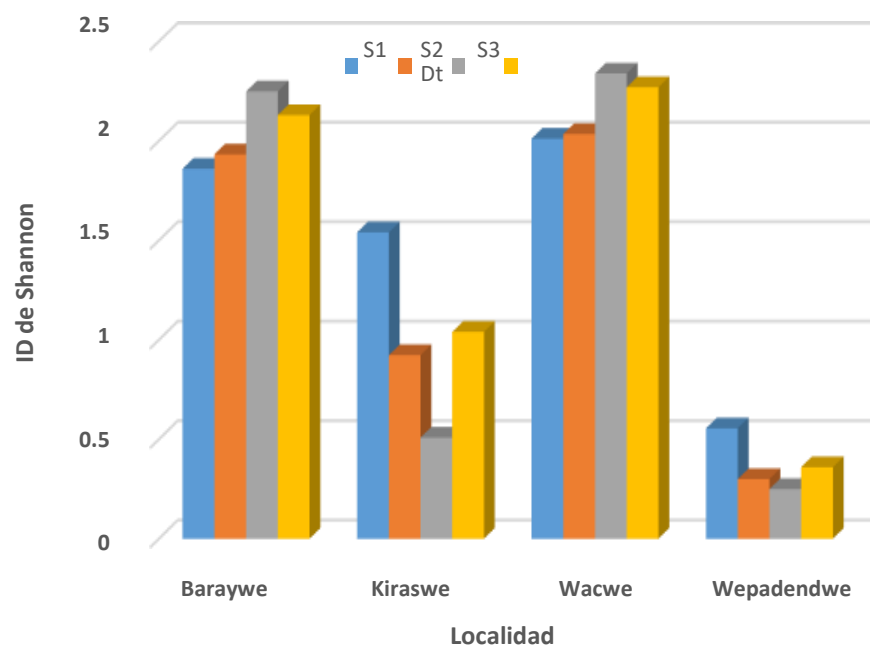
**Figura 9.** El índice de diversidad de Shannon en la zona de estudio (S1, S2 y S3):

evaluaciones realizadas en tres momentos de Dt. Diversidad Total.

Efectivamente en el presente estudio los valores obtenidos más significativos de las quebradas fueron para Baraywe y Wacwe con mayor diversidad  $H=2.13$  y  $H=2.27$  respectivamente debido a que no presenta ningún impacto a sus aguas encontrando una similitud en la investigación de (Barra, 2015) donde determino el índice de diversidad Shannon-Wiener más alto, con 2,248 y 2,218, respectivamente.

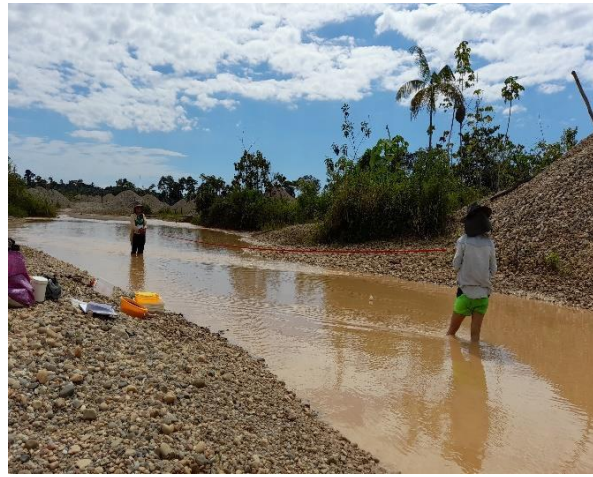
*Medicion de Caudal o descarga*  
**Fuente:** Therany Gonzales  
 ACEER Foundation

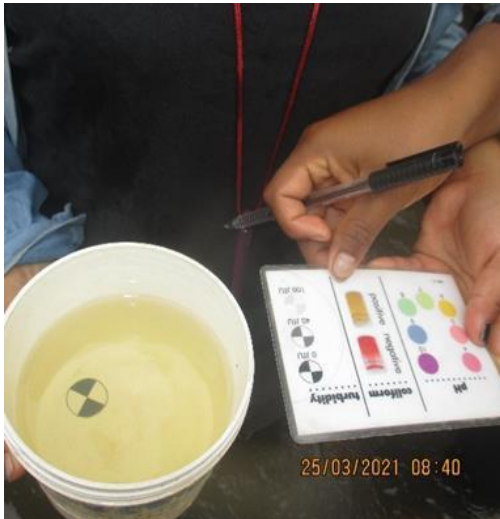
Medicion de la turbidez  
**Fuente:** propia

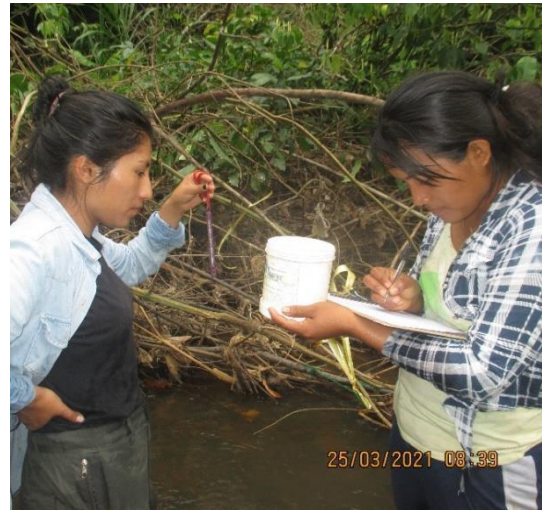
Medicion de Temperatura  
**Fuente:** propia

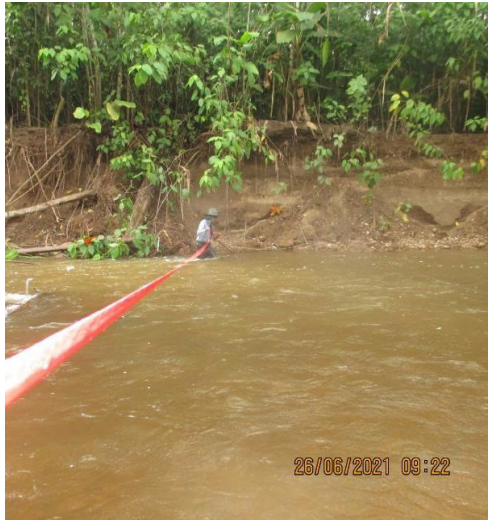
*Medición del Caudal y/o descarga*  
**Fuente:** propia
